Papildus izpētes detālplānojuma izstrādes ietvaros

Sertificēta dabas eksperta atzinums

Īpašuma Plēsumu iela 20 esošā hidroloģiskā stāvokļa izvērtējums.

Objekts: Detālplānojums nekustamajam īpašumam Plēsumu iela 20, Dzidriņas, Stopiņu pagasts, Ropažu novads, kadastra apzīmējums 80960040787, plānotās meliorācijas sistēmas izvietojuma shēma.

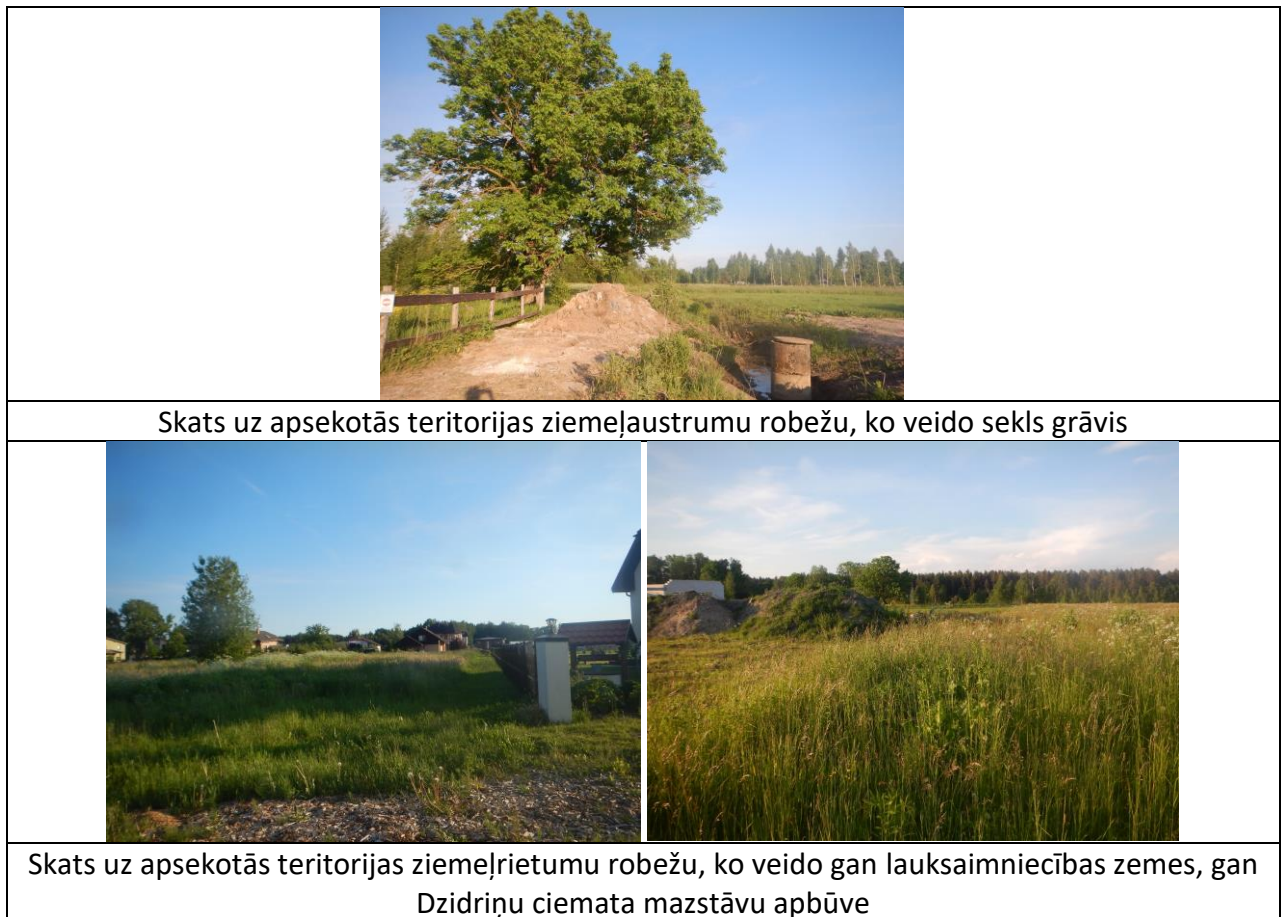
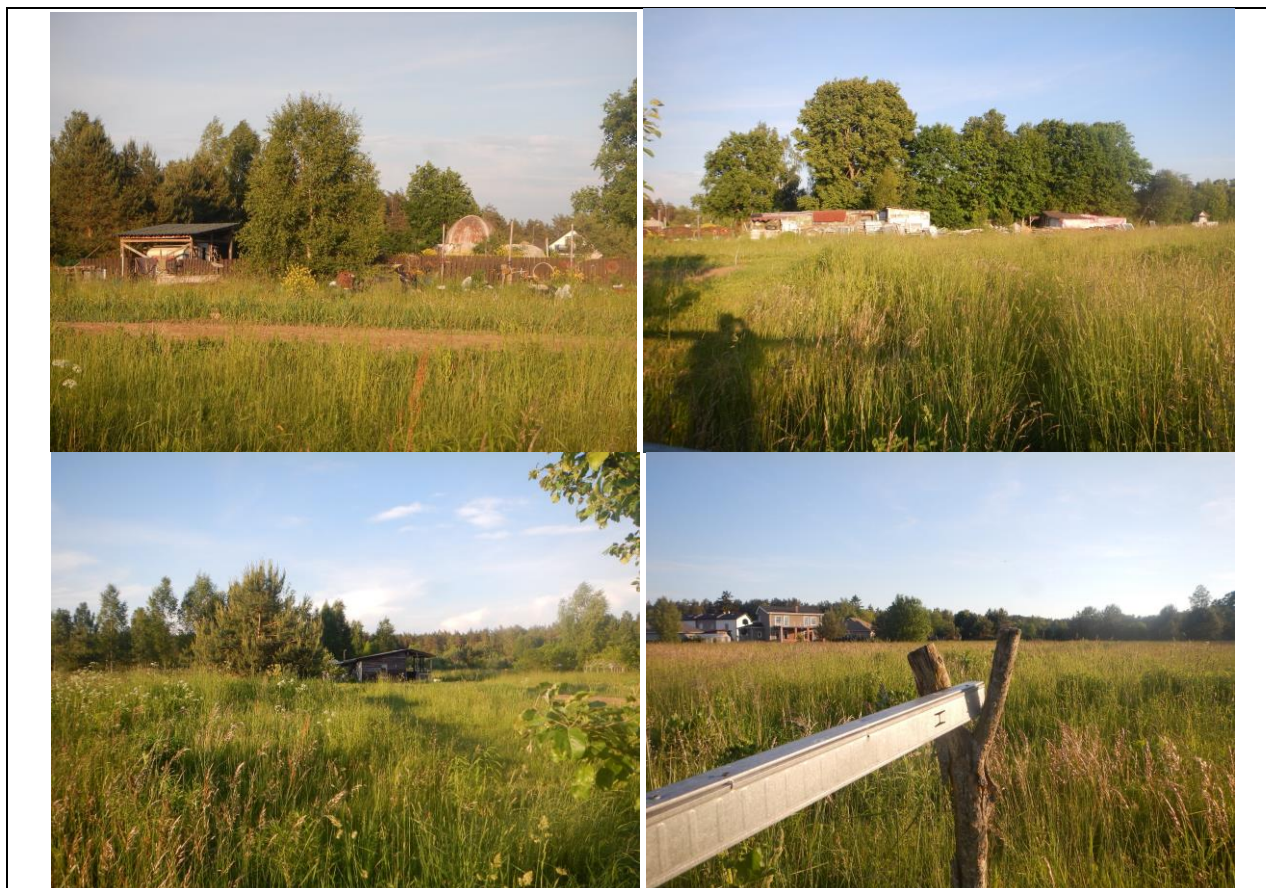
Apsekotā teritorija (ar rozā līniju 1.pielikumā) atrodas Dzidriņu ciematā, to no ziemeļrietumiem dienvidaustrumiem un dienvidrietumiem ieskauj lauksaimniecībā izmantojamas zemes un tālāk – ciema mazstāva apbūve. Savukārt, apsekotā platība tās ziemeļaustrumu malā piekļaujas seklam grāvim un tālāk – ciema neapbūvētām platībām.

Skats uz apsekotās teritorijas dienvidaustrumu robežu, ko veido gan lauksaimniecības zemes, gan mazstāvu ēkas.

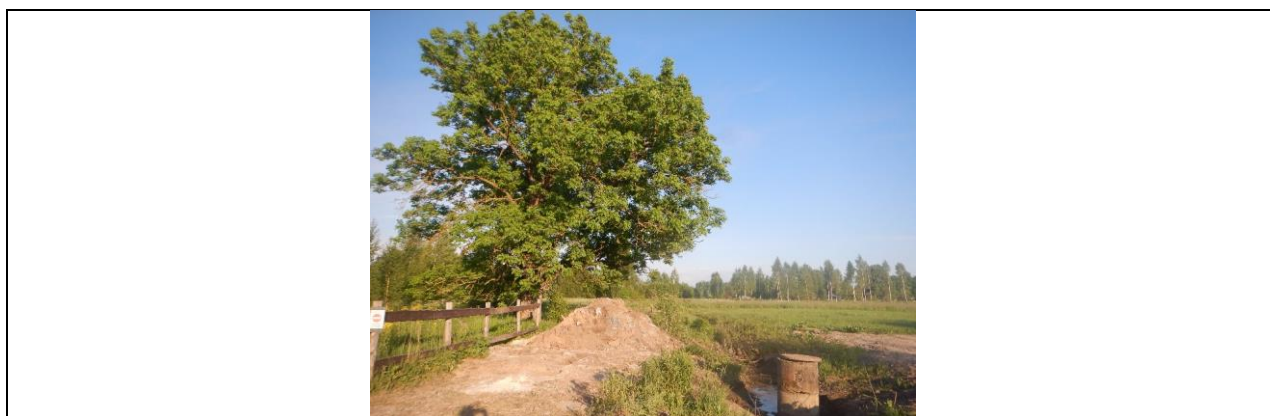
Vērtējot pēc maksimālā piesardzības principa, apsekotās platības ziemeļu stūrī, seklā grāvja malā atrodas viens nosacīti vecāks un lielāks, savrups koks. Koks neatbilst potenciālā dižkoka vai dižkoka statusam, kamēr – lokāli dažādo vidi.

Skats uz savrupo koku pie seklā grāvja, apsekotās teritorijas ziemeļu malā.

iekļaut apstādījumos. Tādējādi lokāli dažādojot vidi un ainavu. Tāpat, iesaku iespēju robežās saglabāt vienu savrupo koku apsekotās teritorijas ziemeļu daļā, pie seklā grāvja.

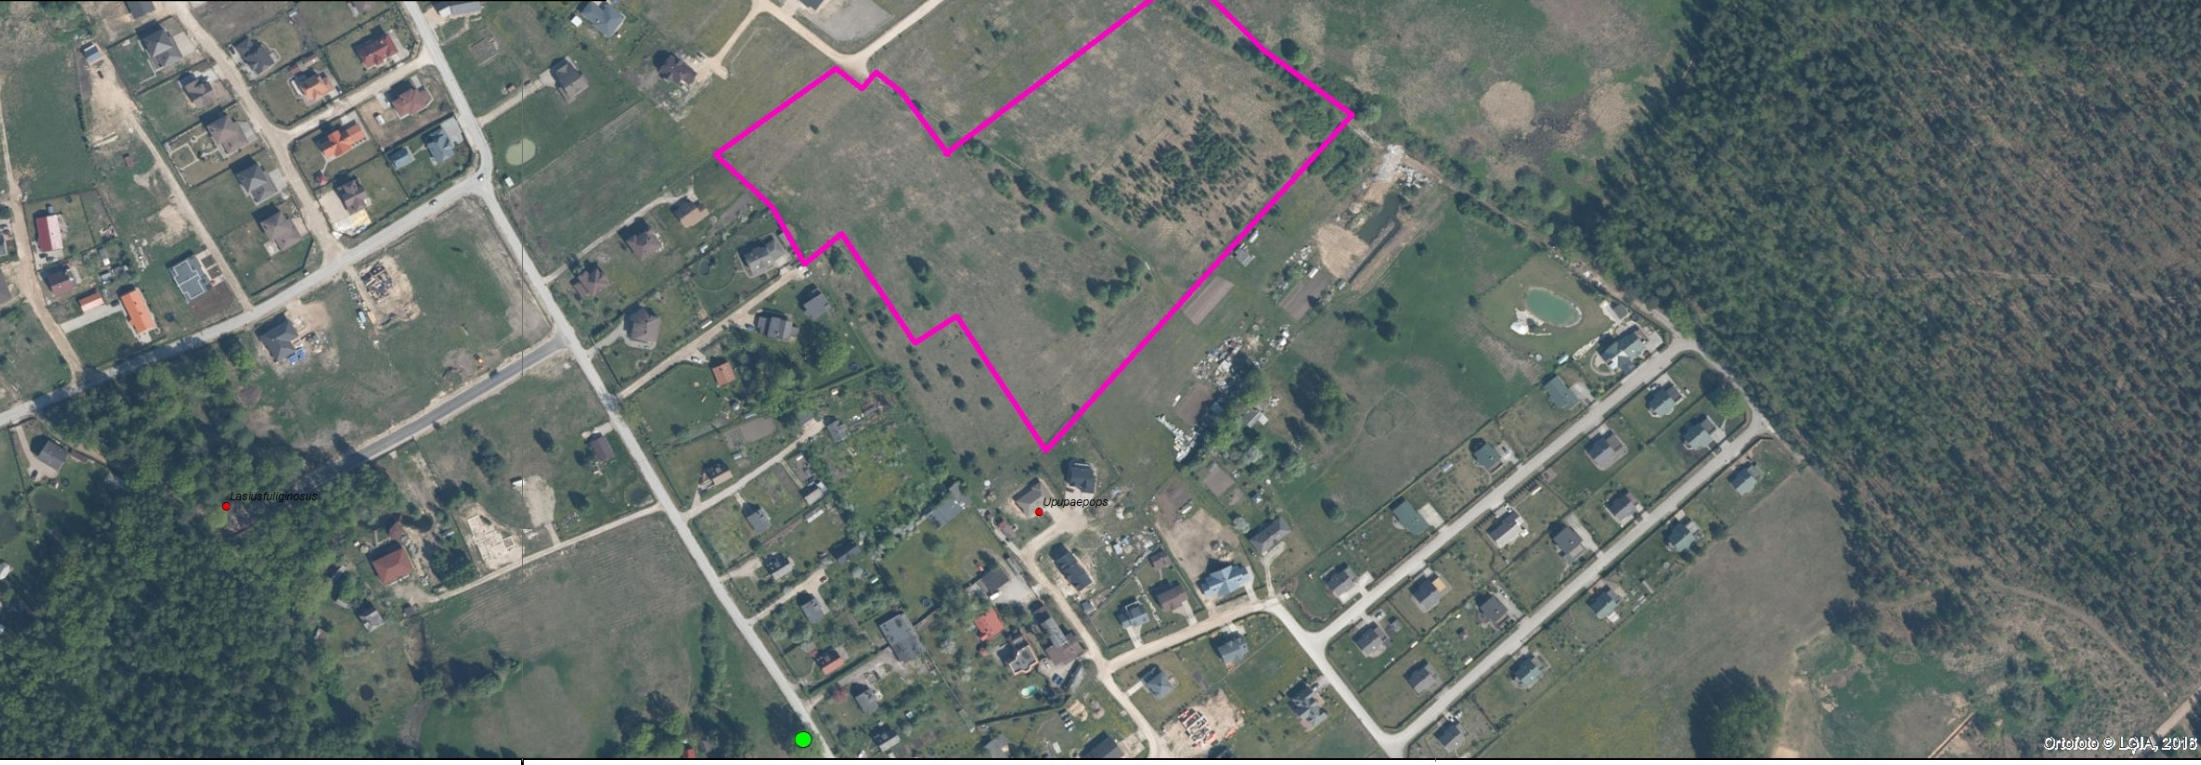
1.Pielikums
apsekotās teritorijas
dabas vērtības
M 1:3000

Apsekotajā platībā (ar rozā līniju 1.pielikumā) nav reģistrētas Latvijā īpaši aizsargājamas sūnu un/vai vaskulāro augu sugas. Apsekotā platība nav uzskatāma par piemērotu retu un īpaši aizsargājamu sūnu un/vai vaskulāro augu sugu dzīvotne, ko nosaka tās vēsturiskā apsaimniekošana – drenēta lauksaimniecībā izmantojama zeme. Apsekošanas laikā nav reģistrētas savvaļas orhidejas, kuras mēdz augt pamestos kultivētos zālajos.

Apsekotajā platībā (ar rozā līniju 1.pielikumā), nav reģistrēti Eiropas Savienības nozīmes biotopi, tāpat, nav reģistrēti Latvijā īpaši aizsargājami biotopi. Apsekotā platība nav uzskatāma par perspektīvu ES nozīmes un/vai Latvijā īpaši aizsargājamu biotopu rašanās vietu nākotnē. Nosacīti labāki ir atsevišķi kultivētā zālāja laukumi apsekotās teritorijas dienvidrietumu daļā, kamēr – tie neatbilst pat potenciāli bioloģiski vērtīga zālāja noteikšanas prasībām.

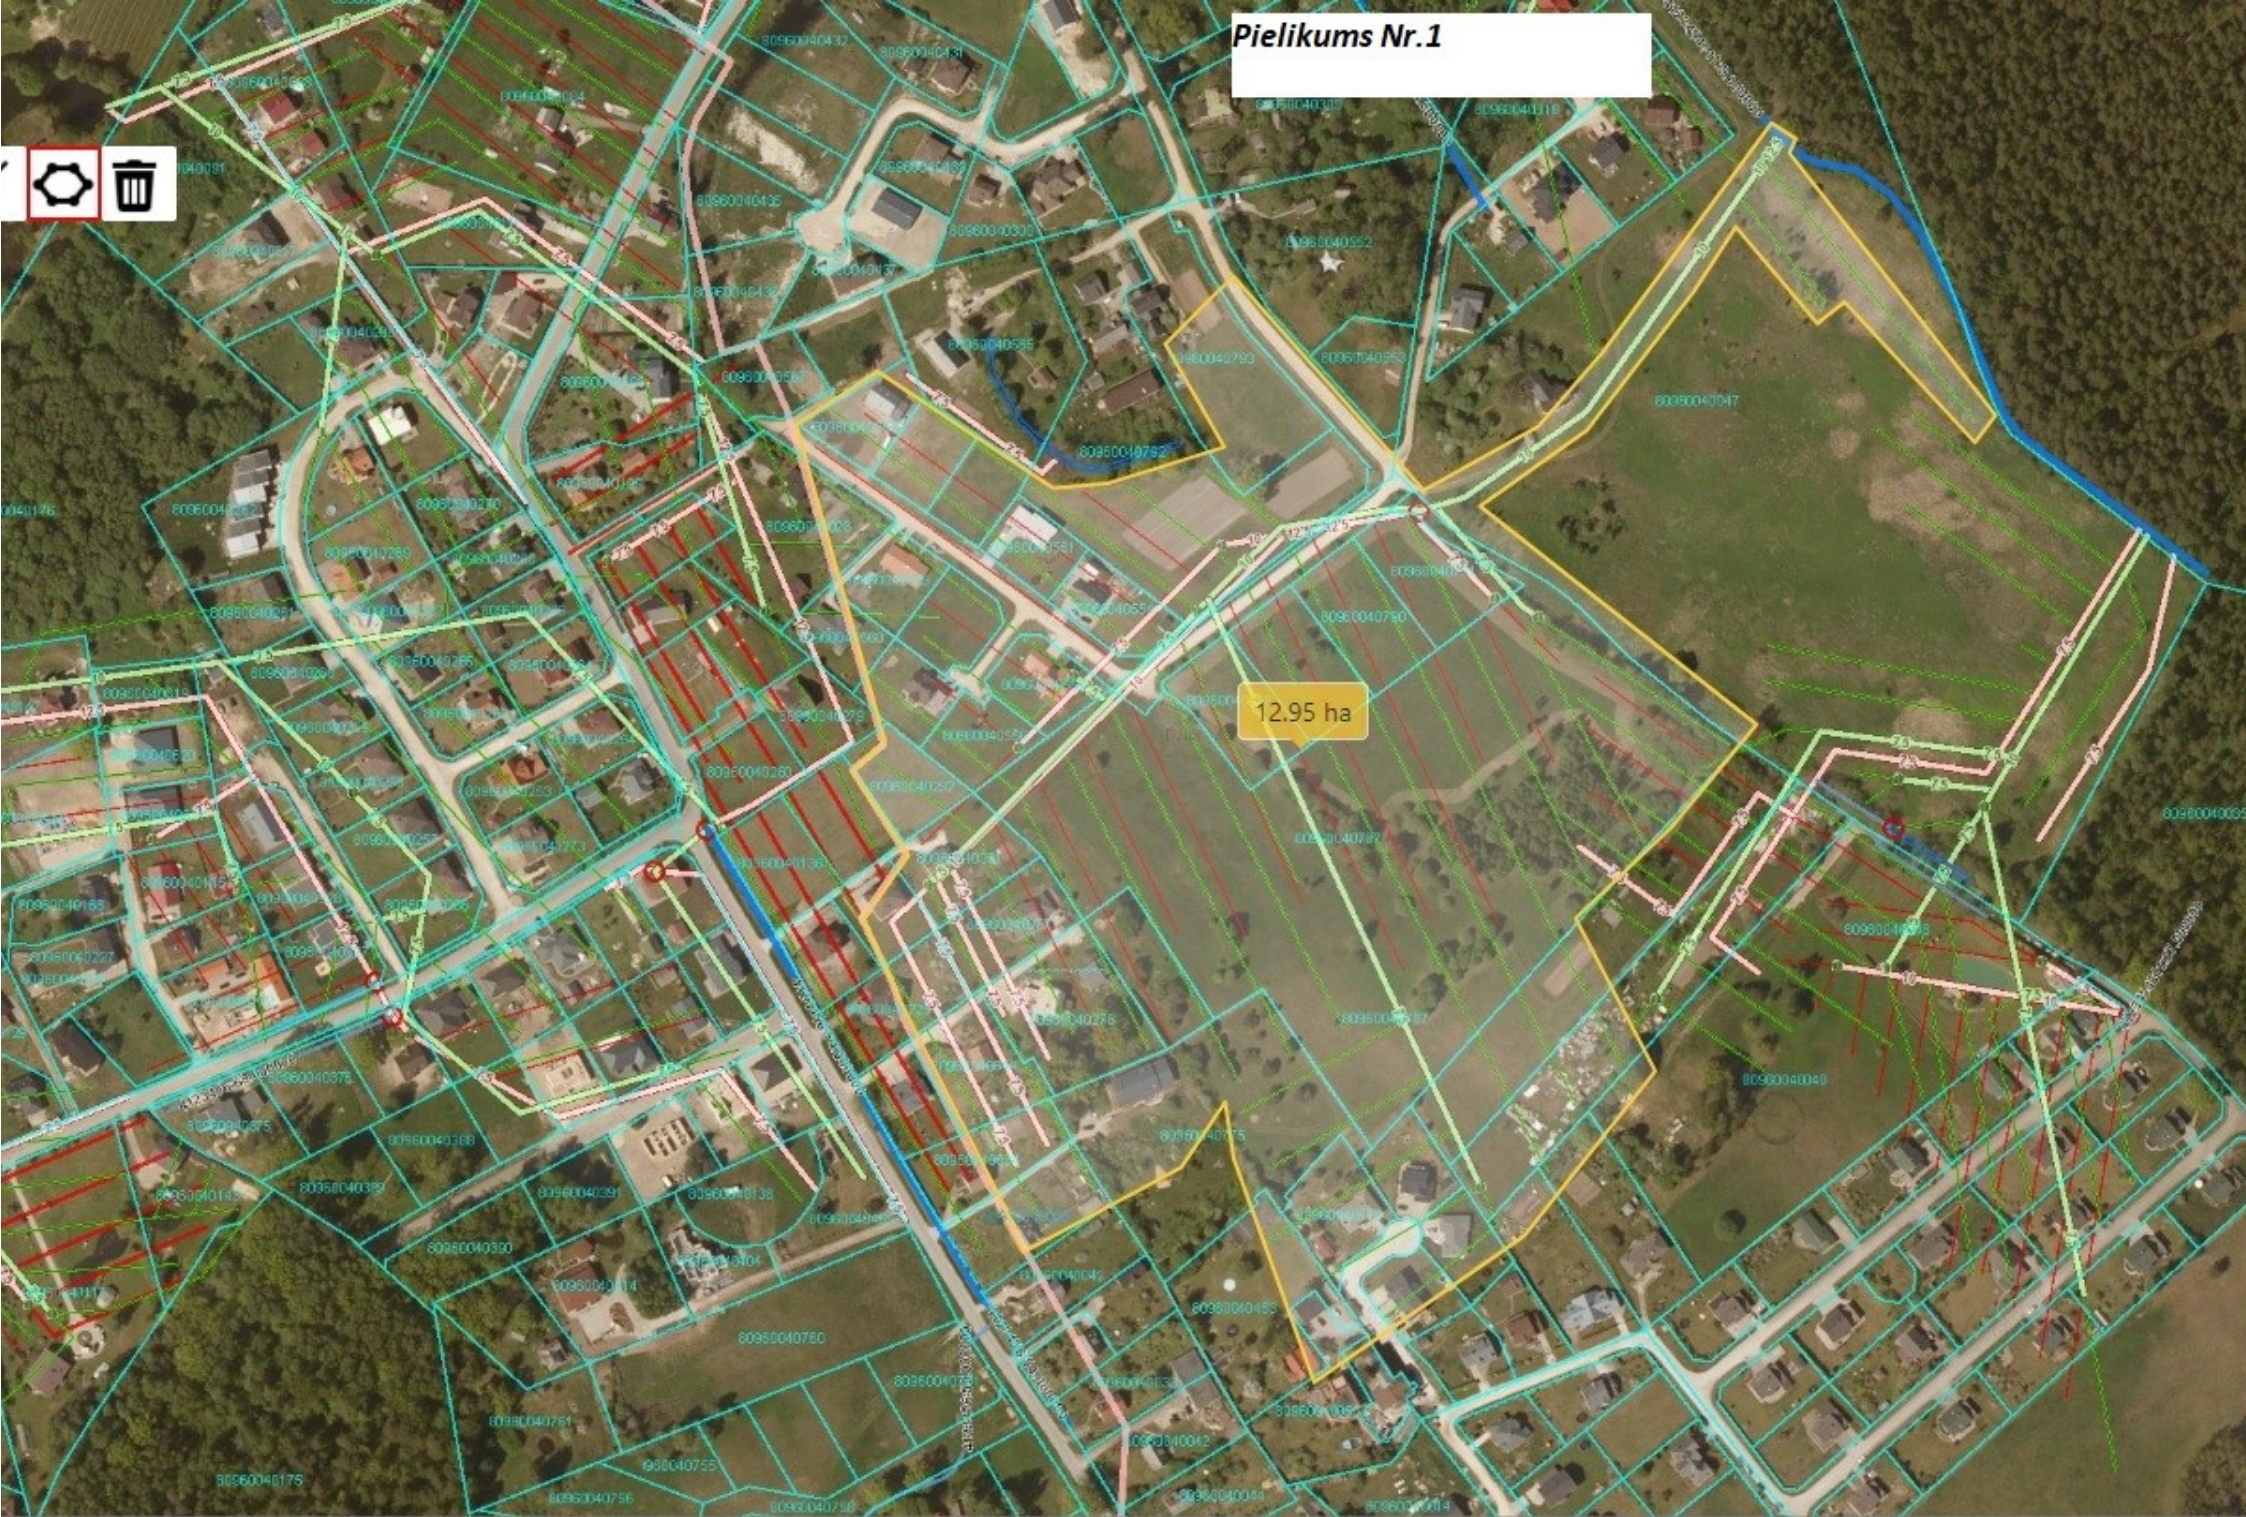
Pielikums Nr.1

- 1.1. Objekts atrodas Stopiņu novada ciemā Dzidriņas, ciema centrālā daļā. Objekta kopējā platība ir 4.063ha. Objekta teritorijā izbūvēta segtā meliorācijas sistēma, kas nodrošina drenāžas ūdeņu savākšanu no 12.95 ha lielas teritorijas (Pielikums Nr.1.Plēsumu iela 20 kolektora sateces baseins.)
- 1.2. Apsekošanas laikā tika konstatēts, ka objekta teritorijā un tam pieguļošās platībās ir traucēta ūdens notecē. Plēsumu un Viļņu ielas krustojumā esošā kolektora aka nenodrošina ūdens novadi kolektora nosprostojumā dēļ. Kolektora izplūdē īpašumā „Osīši” (zemes vienības kadastra apzīmējums 8096 004 0047) ir nosprostota un nenodrošina kolektora savākto drenāžas ūdeņu novadīšanu.
- 1.3. Objekts nodrošina drenāžas ūdeņu savākšanu no 29 (Pielikums Nr.1.Plēsumu iela 20 kolektora sateces baseins.) zemes vienībām, kā arī no pašvaldības ielām – Plēsumu iela, Viļņu iela, Mālkalnu iela.

12.95 ha

3.1. Izvērtējot objektā Plēsumu iela 20 Detālplanojuma izstrādes ietvaros plānoto meliorācijas sistēmas pārbūvi, tā nebūs lietderīga, ja netiks risināts jautājums par meliorācijas ūdeņu savākšanu no visa meliorācijas sistēmas sateces baseina, kas minēts šī atzinuma 1.1.punktā.
