ROPAŽU SPORTA CENTRS

Sporta iela 2 k-1, Ropaži,
Ropažu pagasts, Ropažu novads, LV-2135
būves kadastra apzīmējums: 80840090336005

TAA – TEHNISKĀS APSEKOŠANAS ATZINUMSUzņēmuma
atbildīgā persona:

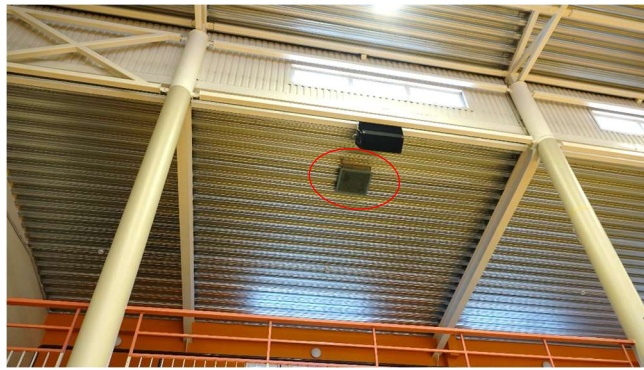
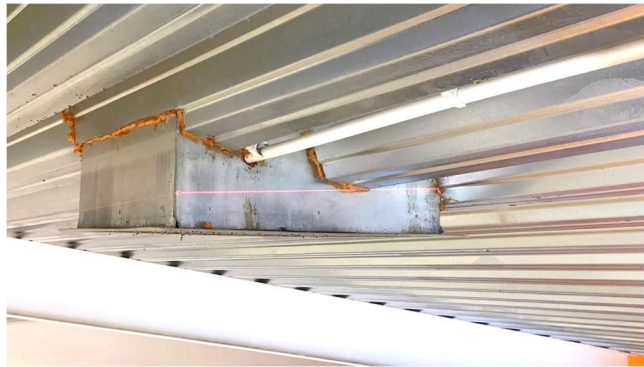
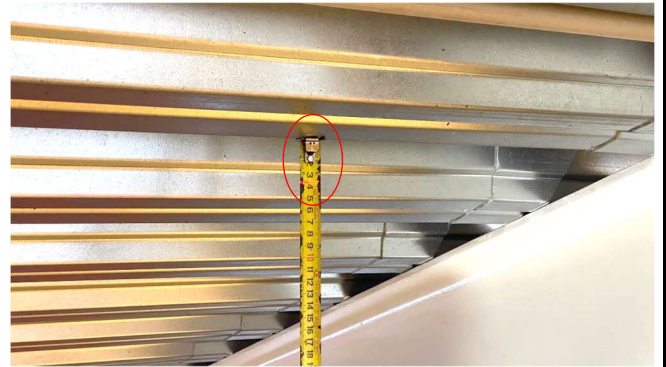
Savukārt asīs C-2-3 un C-5-6 cinkota skārda RAN 153x1 mm profilloksnēs ir izgriezti divi atvērumi prieks ventilācijas izvadiem (skatīties fotofiksācijas materiālus Nr. F-41-:-44), ka rezultātā tieši laiduma vidusdaļā ir izveidojies profilloksņu vājinājums. Attiecīgi tieši tur kur var veidoties sniega sanesumi un kur pat vēsturiskajā būvprojektā bija paredzēts pielietot profilloksņu dubultsegumu. Rezultātā, pat bez lietderīgas sniega slodzes uz jumta virsmas, tikai pie pašsvara slodzes, minētajās lokācijas profilloksņu deformācijas apkārt atvērumiem sasniedz 35 mm, bet EN 1995-1-1 standarta prasība attiecībā pret izliecu ierobežojumu (attiecībā lietojamības robežstāvokli) pārsegumu laidumos ir aprobežotā ar $L/250 = 6000/250 = 24$ mm vērtību, attiecīgi neizpildās.

Ir rekomendējams līdz 10.2024. (līdz nākamās ziemas periodam) atbilstoši iepriekš izstrādātaj būvniecības ieceres dokumentācijai realizēt jumta kopņu apakšējas joslas centrāla skrūvēta mezglā bultskrūvju nomainas pasākumus un minētajās zonās nesoša profilēta cinkota skārda pastiprināšanas pasākumus.
