**Kākciena identitāte.** Atbalstu ideju par vietzīmes izvietošanu Kākcienā pēc ciema centra publiskās ārtelpas kopējā konceptuālā risinājuma izstrādes.

### Esošās situācijas analīze

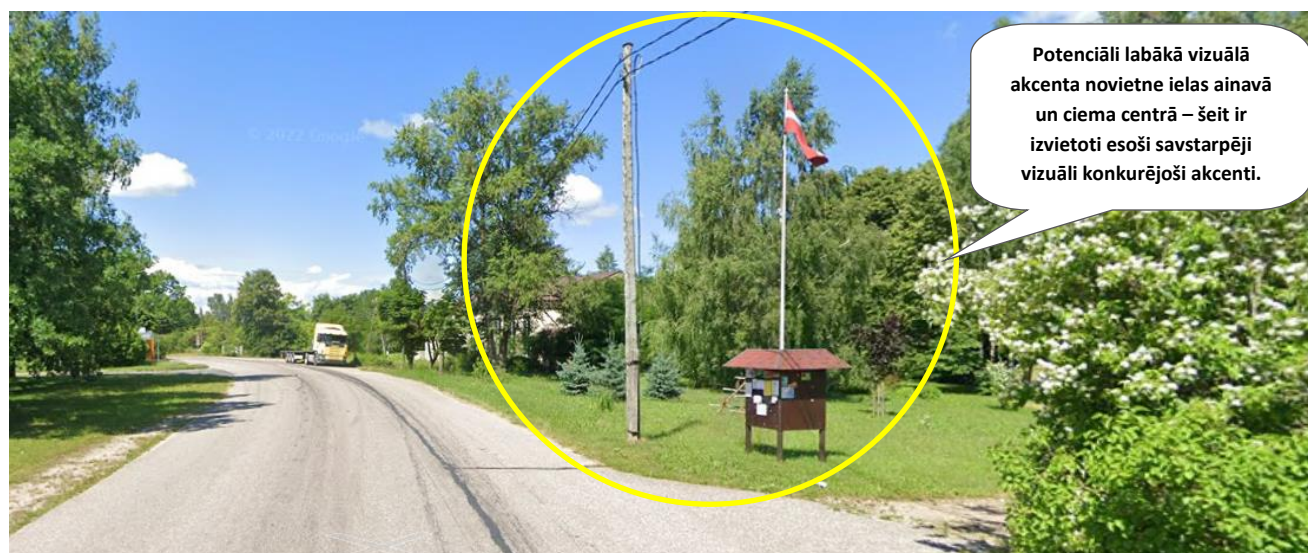
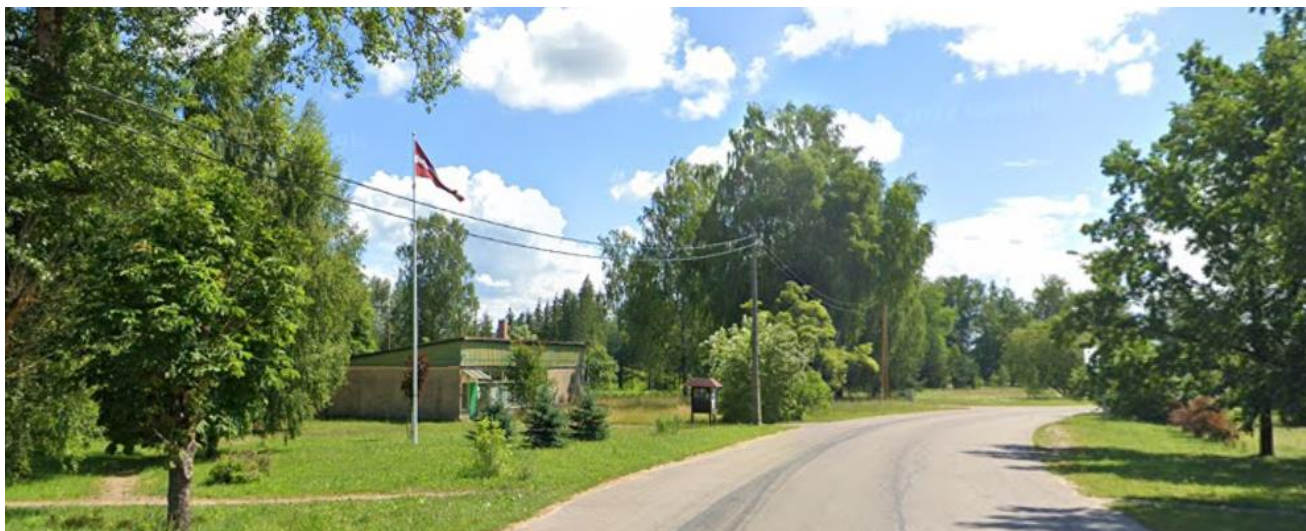
- Skatu analīze

- Teritorijā esošie vides objekti, ainavas elementi, kas pretendē uz vietas centrālo akcentu – karogs, jaunstādītās egles, informācijas stends, elektrības stabs veidoto koptēlu (**vizuālo piesārņojumu**). Vietas fotofiksācija ir veikta lokāli, neņemot vērā plašāko vides kontekstu
- Vides dizaina objekta piesaistes projekta izstrāde (būvniecības ieceres sagatavošana) un skaņošana valsts un pašvaldības institūcijās (būvvalde, komunikāciju turētāji, valsts ceļi.....). **Tāmēs nav redzama pozīcija piesaistu projekta izstrāde, saskaņošana un montāžas darbi.**
- **Satiksmes drošības riski**, radot multifunkcionālu vides dizaina objektu sarkanajās līnijās – fotovietu, vietzīmi, vides izglītības vietu. cilvēku pulcēšanās ceļmalā, strauja bremsēšana, minstināšanās, brauktuves šķērsošana u.t.t.
- Nav ievērtēta kopšana (1-2x gadā mazgāšana)

2. Vēršam uzmanību, ka tāmēs nav ievērtēts cik maksātu pamatu betonēšana, kas sastādīs tāmes izmaksu lielāko daļu.
3. Precizējama **vietzīmes novietne** izvērtējot skatu punktus, un inženierkomunikāciju aizsargjoslas.
